論文 温泉環境下に曝露したシラスコンクリート中の劣化モニタリングに関する実験的検討

要旨：鹿児島県で現在建設中の丸尾の滝橋橋脚基礎部にはシラスコンクリートが適用されている。また、この地盤は温泉地特有の腐食環境下であるため、劣化状況をモニタリングするための照合電極および腐食センサが埋設されている。本研究では、この特殊環境下で得られたデータを適切に評価するための基準を作成することを目的として、供試体を2年間温泉環境へ曝露し、検討した。その結果、自然電位法では、鉄筋自然電位が卑変しても実際の鉄筋には大きな腐食は認められず、一般環境と異なる判定基準が必要であること。また、腐食センサでは、温泉成分の浸透深さをモニタリングすることが可能であること等が明らかとなった。

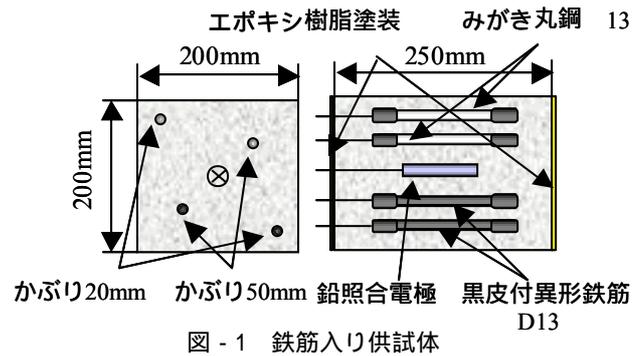
図 - 1 鉄筋入り供試体

図 - 1 に示す 200×200×250mm の鉄筋入り供試体には、黒皮付き異形鉄筋 (D13) およびみがき丸鋼 (13) をそれぞれ 2 本ずつ、かぶり 20, 50mm で配筋し、モニタリングのため供試体中央に鉛照合電極を埋設している。

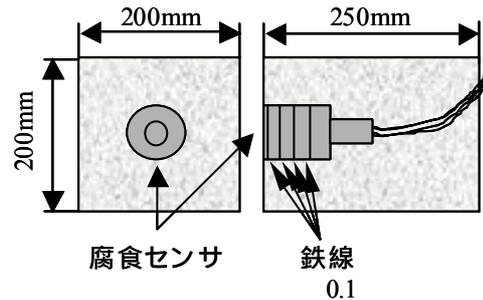
図 - 2 腐食センサ供試体

図 - 2 に示す 200×200×250mm の腐食センサを埋設したコンクリート供試体は、次節で述べる腐食センサ表面をコンクリート表面にあわせて埋設した。

本腐食センサは、図 - 2 に示した通り、腐食センサの端部とコンクリート表面をあわせて設置することにより、コンクリート表面から浸透した腐食物質が鉄線位置に到達すると鉄線が腐食して破断することで、その腐食物質の浸透深さが分かる仕組みとなっている。すなわち、鉄線両端の電位差をモニタし、その値が 0mV を維持している間は、鉄線は破断しておらず健全であるが、腐食が開始すると極細鉄線は直ちに破断するため、電位差が計測されて、その情報を把握することになる。なお、この腐食センサの塩害環境における塩化物イオン浸透に対する測定精度については既に確認されている³⁾。

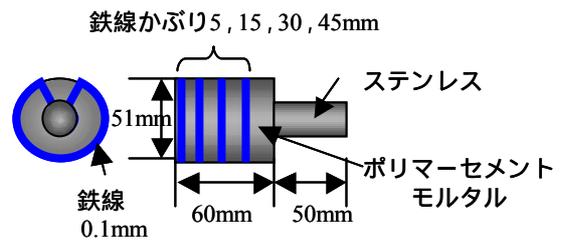
図 - 3 腐食センサ形状

腐食センサの形状を図 - 3 に示す。ポリマーセメントモルタルで作られた円筒形の本体の側面に、リング状に鉄線 (0.1mm) をそれぞれ端部から 5, 15, 30, 45mm の位置に巻き付けており、センサ本体中央部にステンレス製取手が取付けてある。鉄線の両端はそれぞれリード線とつながっており、両端の電位差をデータロガーにより測定する。

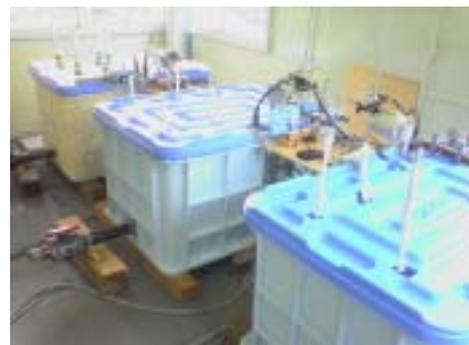
写真 - 1 霧島曝露場

上述の温泉水を用いて、写真 - 1 に示す水槽内に各種供試体を全浸せきさせた状態で曝露を行った。また、

曝露温度は 20, 40, 80 の 3 水準とし, ヒーターを用いてそれぞれの温度にコントロールした, ただし, 腐食センサ供試体においては, 80 環境のみの曝露とした。なお, 温泉水は 2 週間毎に全て交換した。モニタリングデータは自動計測し, データロガーを用いて 1 時間毎にデータを収集した。

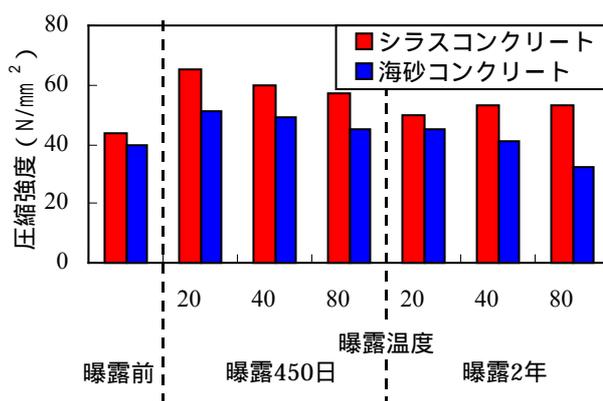
図 - 4 圧縮強度試験結果

曝露前 (材齢 79 日), 曝露 450 日および 2 年経過時において, 圧縮強度試験を行った。その結果を図 - 4 に示す。曝露 450 日経過時点では, いずれの供試体においても曝露前より圧縮強度の増加がみられたが, 曝露温度が上がるにつれ, 圧縮強度は低下する傾向がみられた。また, シラスコンクリートの方がどの温度環境においてもより強度増加が大きい傾向となった。曝露 2 年経過時では, 海砂コンクリートにおいては, 曝露温度が高くなるにつれ, 圧縮強度は顕著に低下する傾向がみられ, 80 環境では, 曝露前の強度を下回る結果であった。この強度低下の原因としては, 表面劣化がみられない点や後述する温泉成分の浸透深さからも, シラスとの違いは明確でなく原因については今後の検討課題である。一方, 曝露温度に関わらず, シラスコンクリートでは, 曝露 450 日に比べ, 若干強度低下が確認できるが, 温度環境による大きな強度低下はみられなかった。

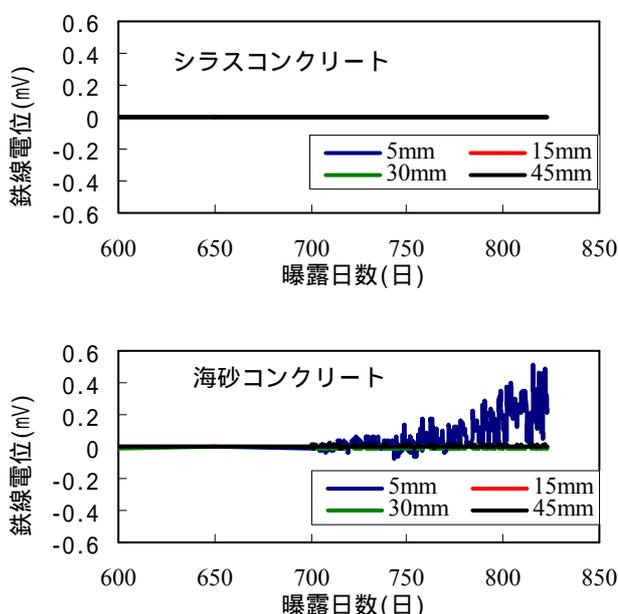
図 - 5 腐食センサによるモニタリング結果

腐食センサによるモニタリング結果を図 - 5 に示す。シラスコンクリートでは, 4 本の鉄線全てにおいて, 鉄線電位, すなわち鉄線の両端の電位差は 0mV を示し, 鉄線が腐食破断しておらず, 最もかぶりの浅い 5mm 位置においても, 鉄線を破断させる温泉成分中の腐食因子の浸透はみられない結果であった。一方, 海砂コンクリートでは, 曝露 708 日経過時において, 5mm 位置の鉄線電位に初めて僅かながら電位の変動がみられ, 鉄線の破断が起こり, 温泉成分中の腐食因子がその位置まで浸透したことを予想させる結果が得られた。以上より, シラスコンクリートにおいては, 温泉成分の劣化因子浸透深さは表面 5mm 以下, 海砂コンクリートでは, 5mm 程度と判断された。なお, シラスおよび海砂コンクリート表面劣化性状は, 写真 - 2 に示すように, 僅かな表面のセメントペーストの溶脱がみられる状況であった。

腐食センサによるモニタリング結果とEPMA面分析結果を比較してみると、海砂コンクリートにおいては、表面より7mm位置まで硫黄が浸透しており、表面より5mm位置の鉄線が破断した腐食センサとの結果と一致する。シラスコンクリートにおいては、表面より5mm位置に硫黄が浸透しているとEPMAによる面分析から確認できるが、曝露450日から2年の間に表面より5mm以降の深さでは、ほとんど濃度が変わっていないことから、表面5mm位置付近までは未だほとんど硫黄は浸透しておらず、したがって、腐食センサ5mm位置の鉄線の破断には至らなかったと考えられる。

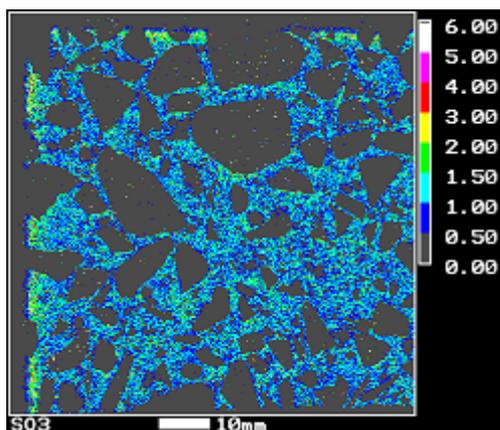
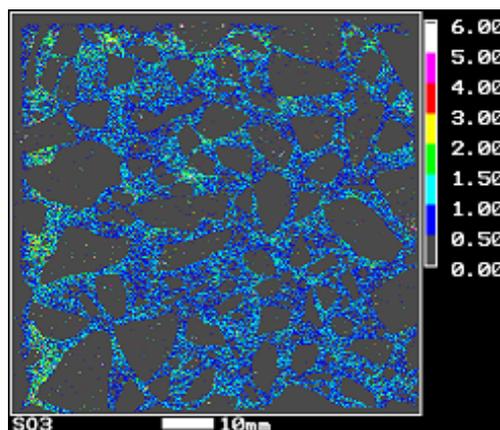
図 - 6 EPMAによる面分析結果（曝露2年）

80 環境シラスコンクリート

80 環境海砂コンクリート

コンクリート断面の元素濃度を調べた。測定面として、角柱供試体をカットし、それをさらに80×80mmの大きさにしてEPMAによる面分析を行った。試験を行ったのは、曝露450日、2年経過した20、40、80環境のシラスおよび海砂コンクリート供試体である。一例として、80環境のシラスおよび海砂コンクリート中の硫黄(S)の濃度分布結果を図-6に示す。図中の上面および左側面がコンクリート表面となっている。また、これらの面分析結果より、80環境に450日および2年間曝露したコンクリート中の硫黄の濃度分布曲線を求めた結果を図-7に示す。シラスコンクリートでは、曝露450日においては、表面より深さ3mm程度で最も高い濃度を示し、5mm位置程度まで、コンクリート深部よりも高い濃度を示していた。曝露2年になると、表面から4mm位置で最も高い濃度を示し、時間経過とともにより内部に浸透したことが確認できるが、表面5mmよりも深部には、未だ硫黄はほとんど浸透していない状況であった。一方、海砂コンクリートでは、シラスコンクリートのような明確な濃度のピークは認められないものの、曝露450日時点で約3~4.5mm、曝露2年で約4~7mmの範囲において濃度の増加が認められ、広い範囲でより深くまで硫黄が浸透していることが確認された。なお、両コンクリート中の硫黄の浸透速度について比較すると、シラスコンク

リートにおいては、曝露450日から2年にかけて、約1mm浸透深さが大きくなっているのに対し、海砂コンクリートでは、約2mm大きくなっているようであり、浸透速度に違いが確認できる。また、曝露温度が異なる20、40環境の供試体では、80環境に比べ、硫黄の浸透深さは小さくなっており、曝露温度が高くなるにつれ、コンクリート種類に関わらず、浸透深さは大きくなる傾向がみられた。また、いずれのコンクリート表面部分において、硫黄濃度が低くなっているのは、カルシウム濃度でも同様の傾向がみられ、硫黄の浸透により、カルシウムと反応が生じ、成分が溶出したからと考えられる。

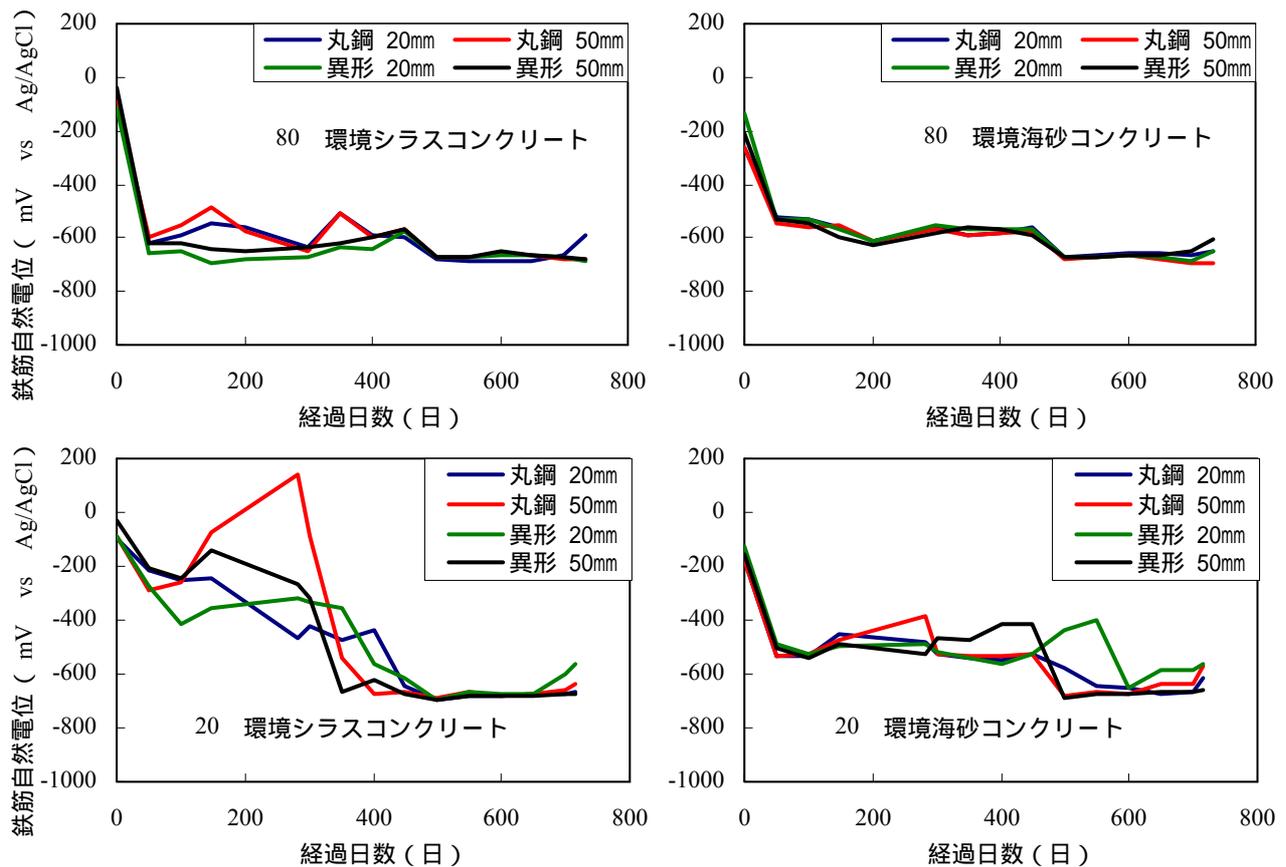
図 - 8 鉄筋自然電位

鉄筋の腐食傾向を間接的にモニタリングするため、鉛照合電極を用いて測定した結果の例として、20 および 80 環境中の供試体の鉄筋自然電位の経時変化を図 - 8 に示した。80 環境での供試体では、シラスおよび海砂コンクリートともに、曝露直後より鉄筋自然電位は急激に卑変し、 -700 (mV vs Ag/AgCl) 前後で推移していた。これに比べて、20 環境の供試体では、80 環境の供試体に比べ、浸せき初期では比較的高い鉄筋自然電位を示していたが、海砂コンクリートは曝露数日でその電位は、ASTM C 846 の腐食判定基準で 90% 以上の確率で腐食が発生したと判断される電位 (飽和 Ag/AgCl 換算では -230 mV に相当) を下回り、腐食領域を示す結果となった。また、シラスコンクリートでも曝露 50 日前後で同様

に腐食発生と判定される結果となった。さらに、曝露 2 年終了時点ではいずれの電位も 80 環境の鉄筋自然電位と同程度にまで低下した。

これらの鉄筋腐食状況を上記の自然電位の結果と比較すると、例えば、20 環境の供試体の場合のように、自然電位の変化の状況から、海砂コンクリートよりもシラスコンクリートの方が腐食発生までの時間は長く、その分だけ腐食は進行していないと予想でき、そのことは定性的には図 - 9 の腐食結果にも表れていた。ただし、実際の腐食状況は、電位の大きな卑変が継続していることによって予想されるような大きな腐食にまでは至っていない。また、80 環境の供試体には、コンクリートの種類に関わらず、曝露当初から 2 年間にわたって卑変が継続しており、酷い腐食状況も予想されたが、実際の腐食は僅かであった。ASTM の腐食判定基準は一般的な塩害環境下での基準であり、本実験のように供試体が全浸せき状態で酸素が欠乏している環境や化学的侵食で鋼材腐食が起きるような環境での適用については定かではなく、また、塩害等による場合に比べその検討事例も皆無であることから、評価基準が確立していない⁴⁾。少なくとも今回の結果は、本研究の対象とする環境において、鉄筋自然電位の測定結果を従来の腐食判定方法に当てはめて行うことは難しいことを示している。

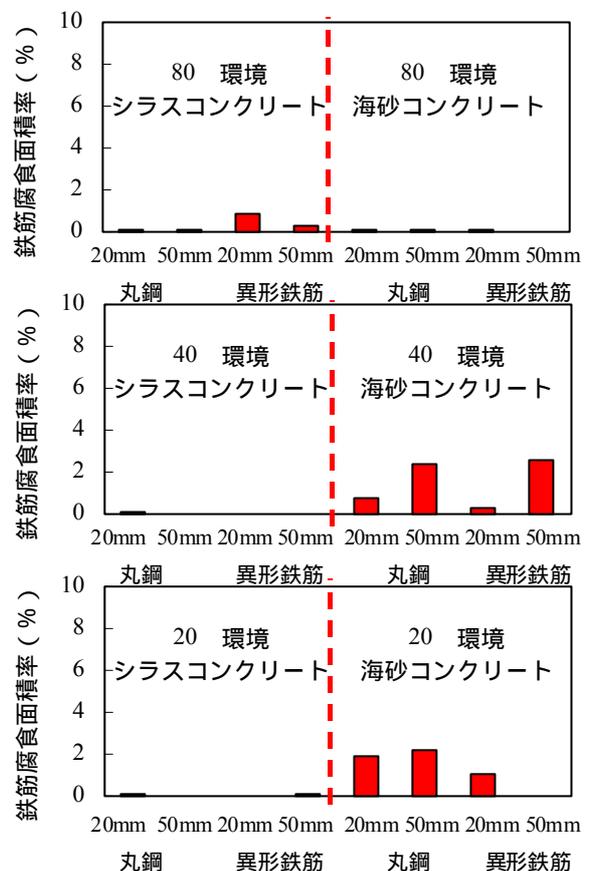
図 - 9 鉄筋腐食面積率

曝露 2 年経過後、供試体の解体調査を行い、鉄筋の腐食状況を確認した結果のうち、図 - 9 に鉄筋腐食面積率を示す。この結果、80 環境の供試体においては、いずれのコンクリート中の鉄筋にも肉眼で僅かに確認できる程度の微小な点錆は認められたが、腐食が著しく進行している状況はみられなかった(写真 - 3(A)参照)。また、20 および 40 環境においては、海砂コンクリート供試体中の鉄筋で微量の腐食が確認された(写真 - 3(B)参照)、シラスコンクリートについては、一部の鉄筋に点錆は 1~2 か所認められる程度で、目視では腐食が全く確認できない鉄筋もあった。
